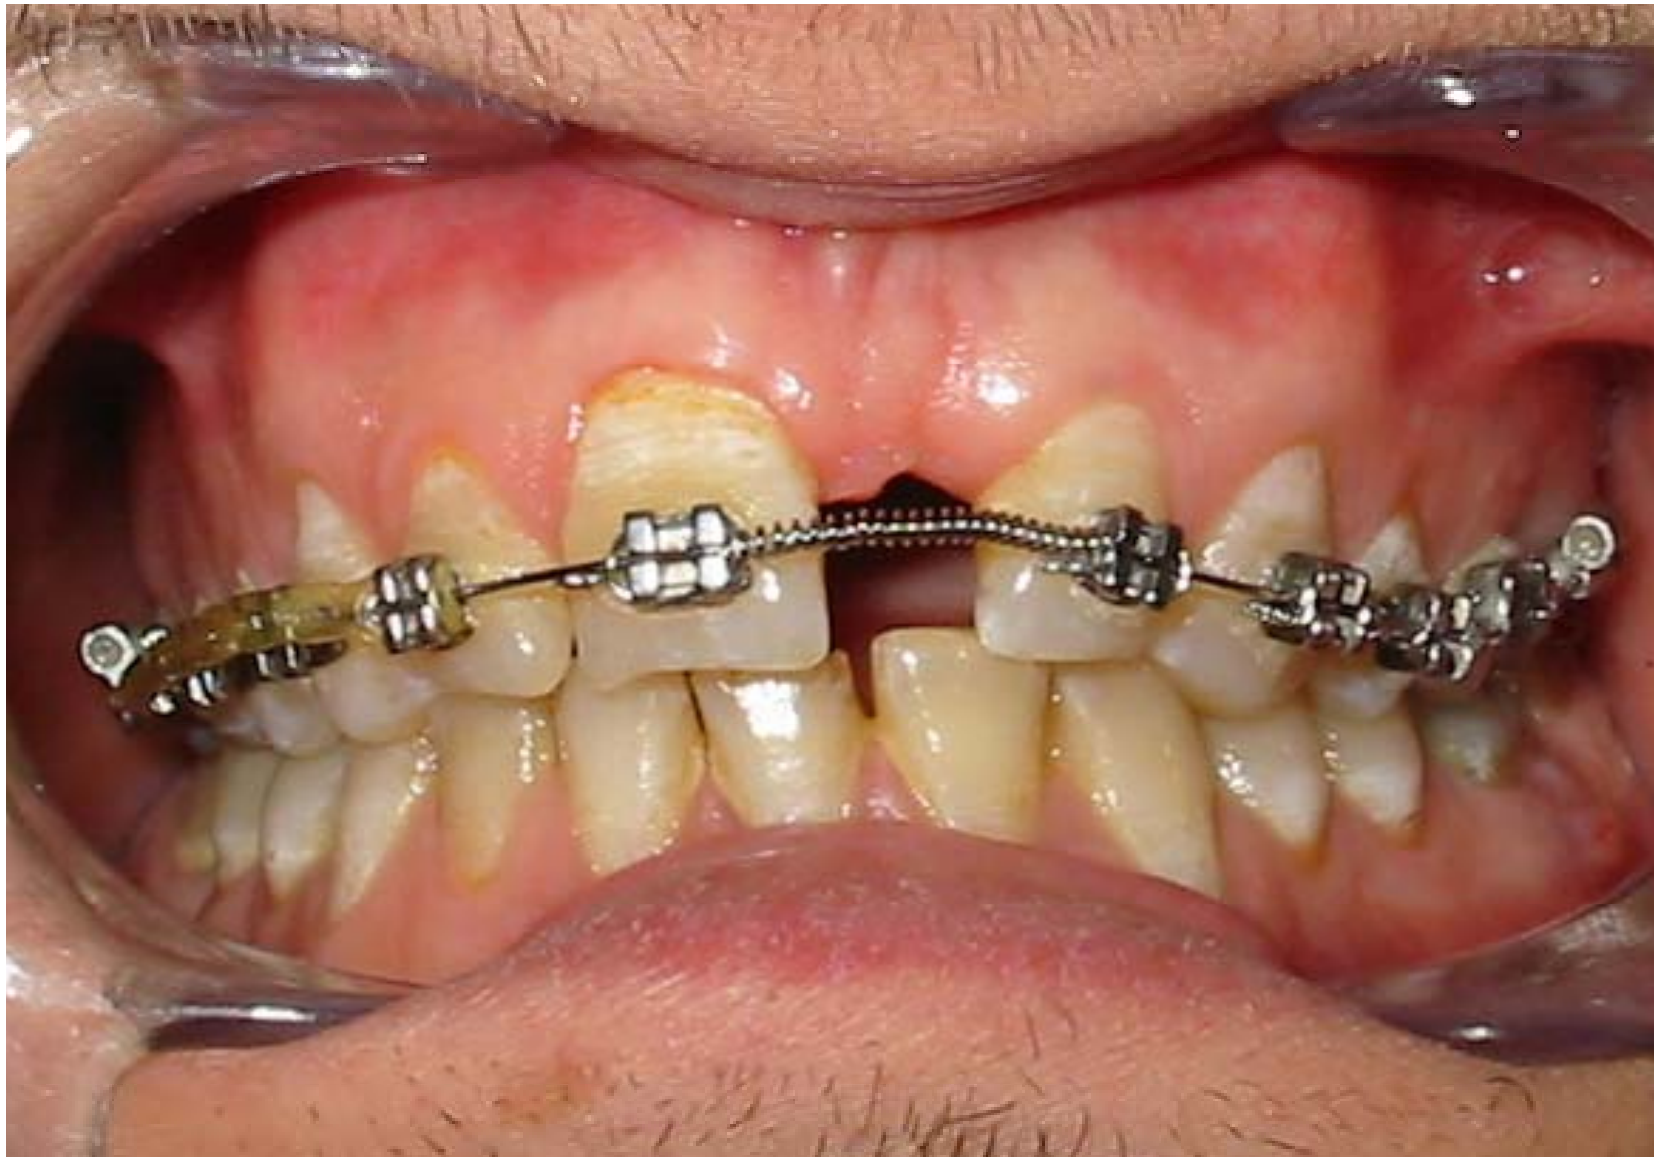
Assenza dell'incisivo centrale superiore di destra per trauma pregresso e con conseguente perdita di spazio per migrazione degli elementi dentari adiacenti. Mediante trattamento ortodontico si procede alla creazione di uno spazio sufficiente, all'inserimento di un impianto e al posizionamento della futura protesi

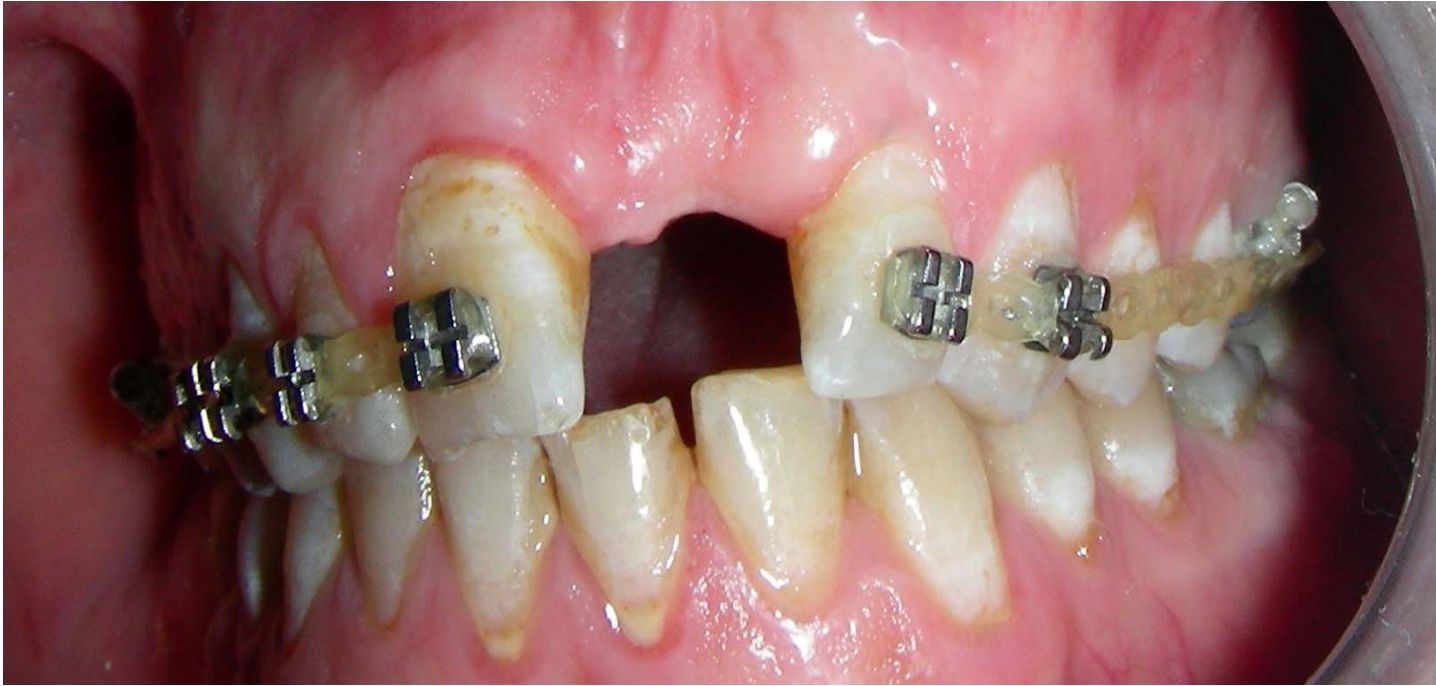
Fine trattamento ortodontico e inserimento impianto a carico immediato

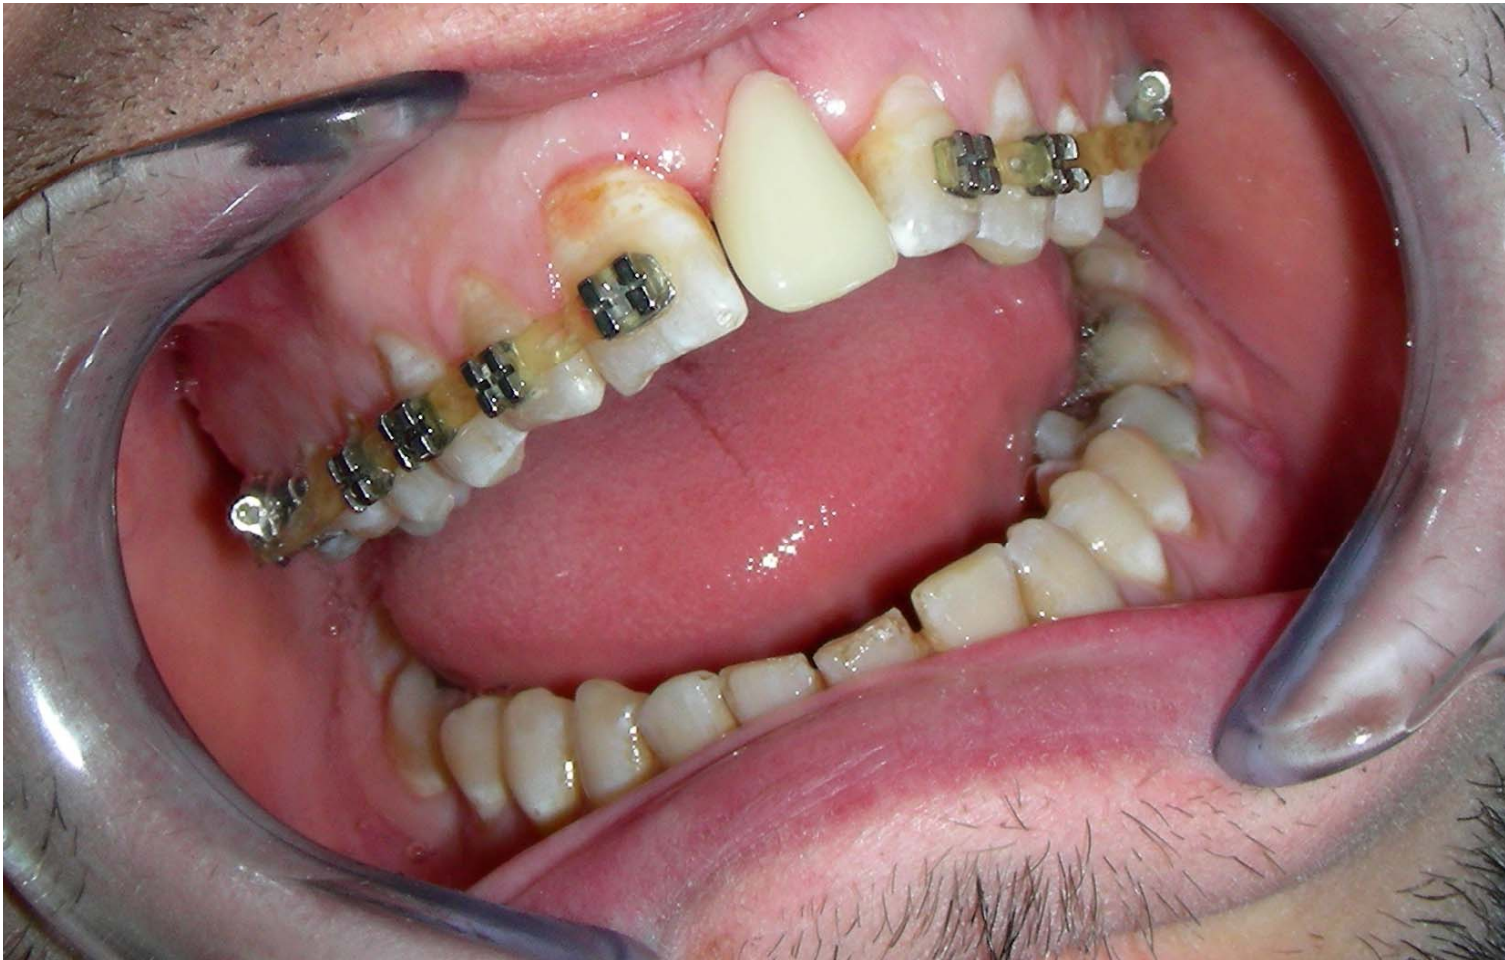
Collocazione di protesi provvisoria nella stessa seduta

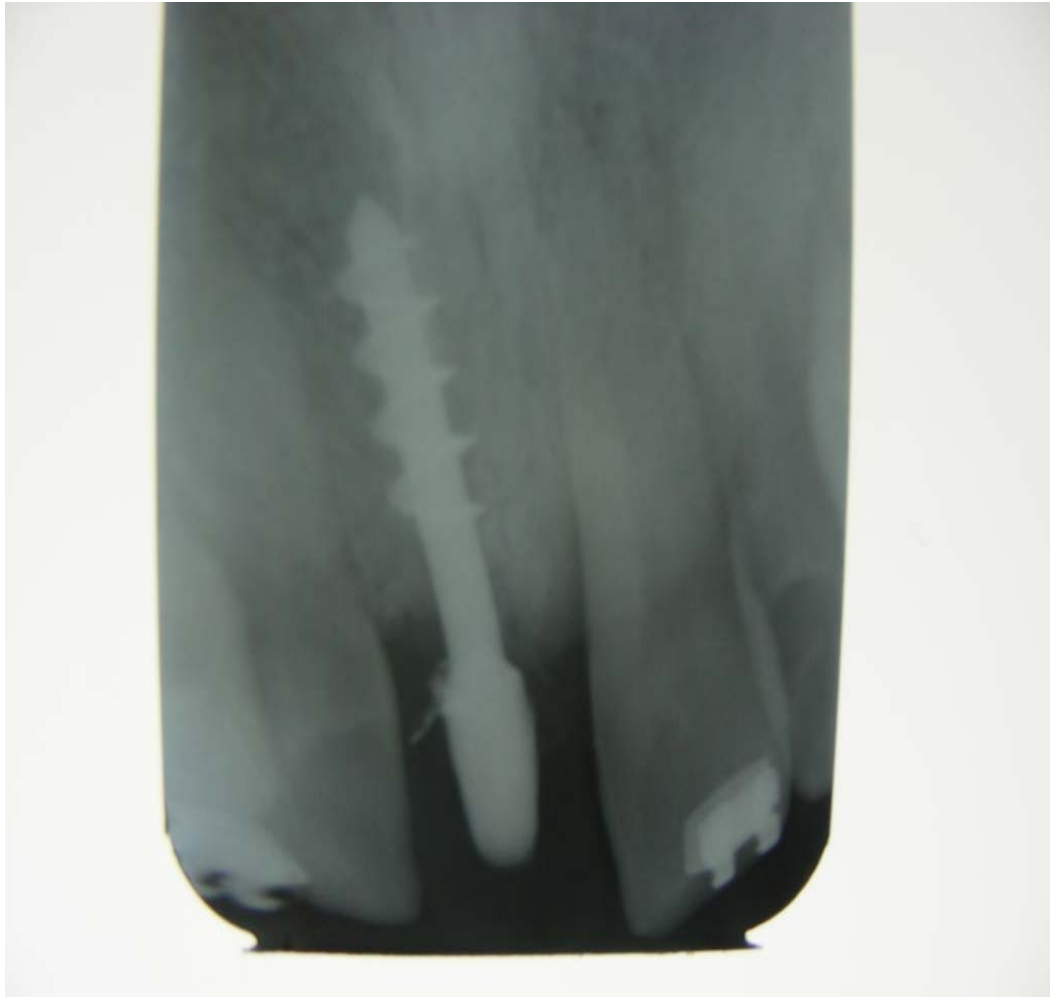
Radiografia endorale di controllo

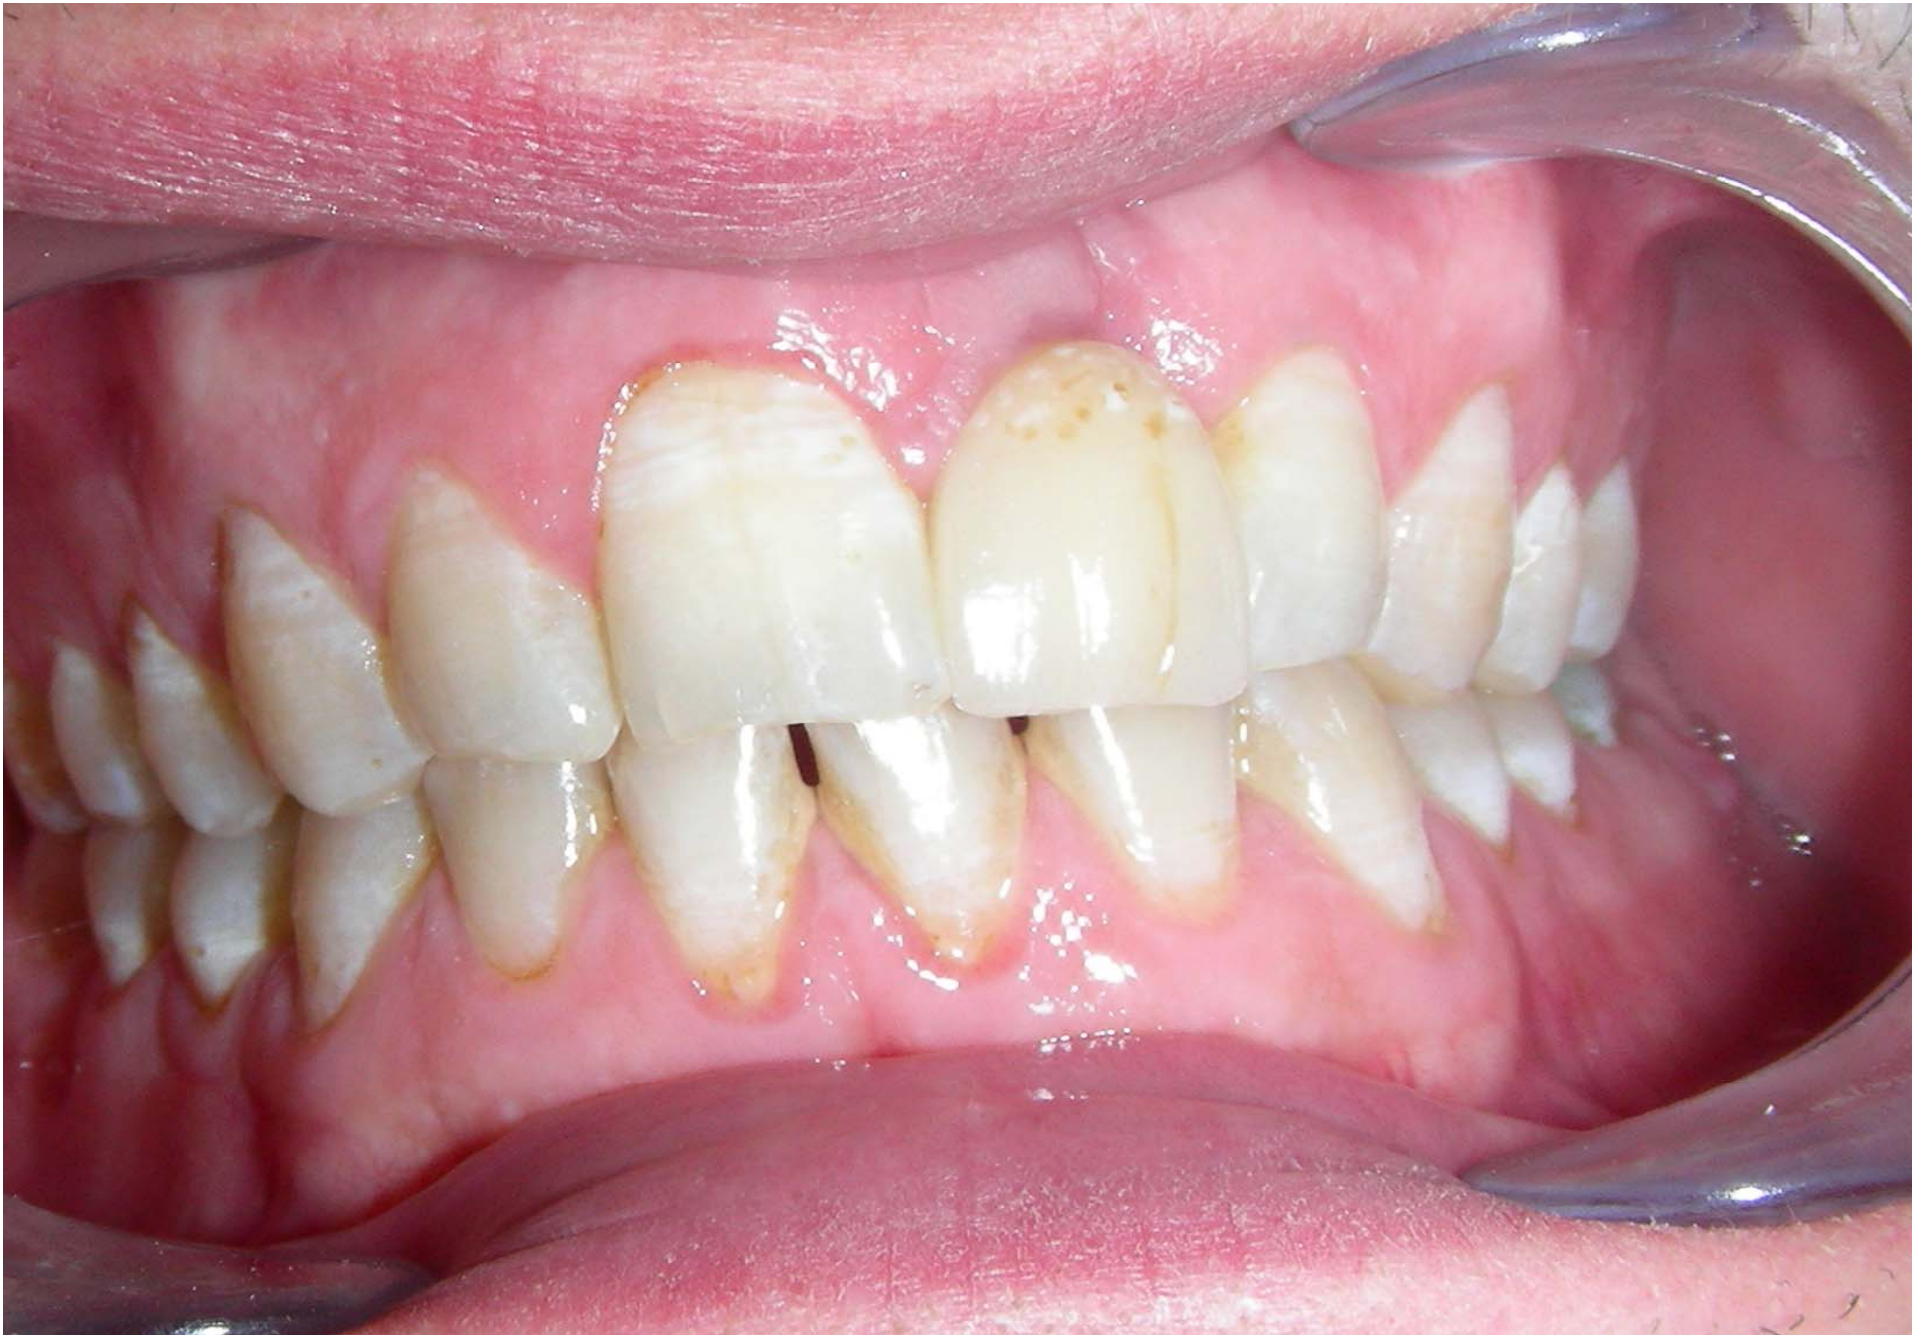
Caso ultimato
